半世紀にわたる泥岩切土法面の風化過程と法面安定への影響

永田政司¹, Sharmily BHOWMIK², 菊本 統³, 藤原 優⁴, 佐藤尚弘⁵

泥岩をはじめとする堆積軟岩は、切土掘削により地表に露出すると時間経過とともに風化が進行し、長期間が経過した切土法面はしばしば表層崩壊を引き起こしている。そのため、堆積軟岩で構成された切土法面の風化の進展と安定性の変化を把握し、適切に対策することは重要な課題になっている。しかし掘削後、数十年にわたって堆積軟岩の風化過程を観察した事例は過去にない。本研究では、著しい風化が確認された泥岩切土法面を対象として、掘削から約50年にわたって弾性波探査等の現地調査や土質試験、X線回折分析を行い、法面の風化機構と安定性への影響を検討した。その結果、法面表層では掘削直後の除荷に伴う応力解放や乾湿繰返しの影響による強度低下を生じる一方で、泥岩を構成する粘土鉱物の酸化や溶解等の化学変化は途中段階にあるため、化学的風化は50年経過後も経時的に進行することが示唆された。

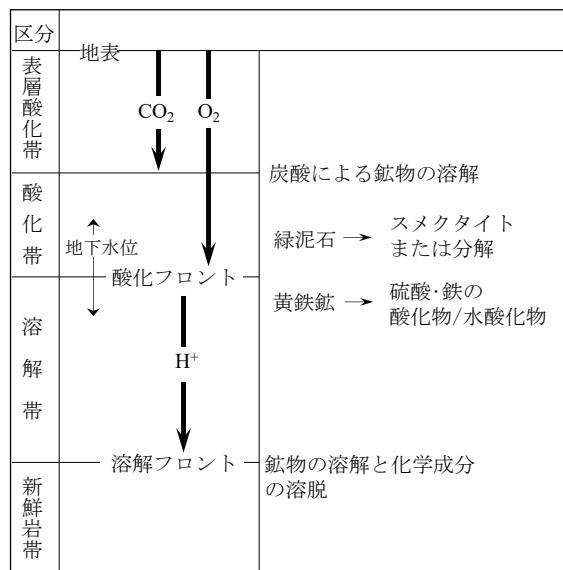
図 1 化学的風化のメカニズム⁸⁾

等により泥岩の化学的風化過程に関する分析が行われ、岩石を構成する粘土鉱物のうち、黄鉄鉱の酸化による硫酸の生成が化学的風化に大きく関与することが示されている³⁾⁻⁷⁾。また、黄鉄鉱の酸化が方解石の溶解を促進させる可能性や⁵⁾⁶⁾⁷⁾、緑泥石の性質変化（一部の研究ではスメクタイトに変化すると説明）³⁾⁴⁾⁶⁾に関与することを示している。そして、これら化学的風化により地盤の強度が低下する可能性が指摘されている。千木良³⁾⁸⁾は、このような泥岩の化学的風化のメカニズムを図解し（図1）、泥岩の風化帯は基本的に表層から深部に向かって、表層酸化帯、酸化帯、溶解帯、新鮮岩帯に分けられ、重要な化学的風化作用はこれらの層の境界となる酸化フロントと溶解フロントで起こると説明した。一方、物理的風化に関しては、スレーキング試験等により乾湿繰返しの作用で地盤強度が低下することを確認するとともに、化学的風化と関連させた分析が行われている⁶⁾⁷⁾⁹⁾。津田ら⁷⁾は、島尻層泥岩切土法面の建設時および約30年後の標準貫入試験結果(N値)から換算した一軸圧縮強度を比較することにより、地下水位以浅における風化による強度低下を確認した。また、スレーキング試験やXRD、走査電子顕微鏡(SEM)による分析により風化プロセスを考察し、地下水位の変動域において乾湿繰返しに伴うスレーキング(物理的風化)や方解石等の鉱物類の溶出(化学的風化)が同時に進行し、地盤の強度を低下させた可能性を指摘している。このように泥岩材料

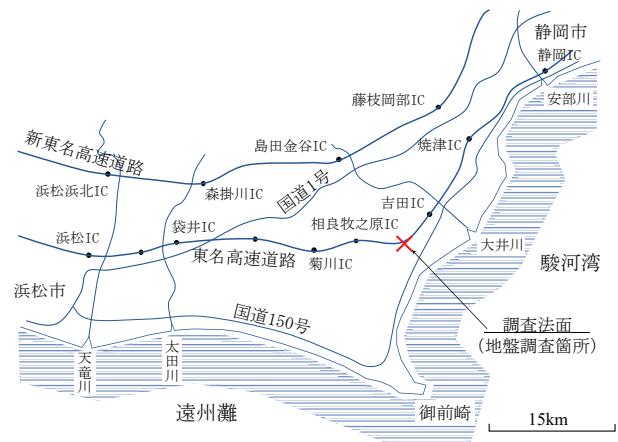
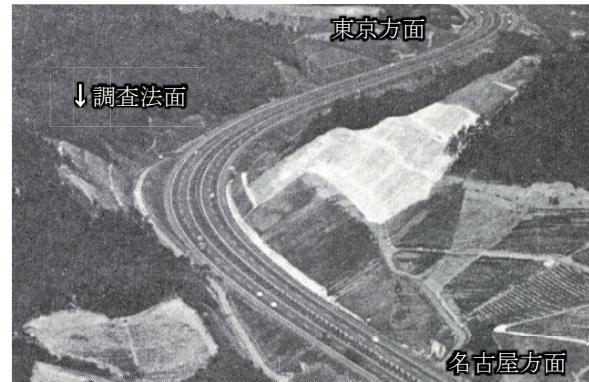
(a) 位置図

(b) 建設当時の空中写真（文献14）に加筆

図 2 調査法面の位置と空中写真

4つのボーリング孔の位置を図 2 に示す。BH 1-1 と BH 1-2 は切土法面の 5 段目であり、互いの距離は 1.0 m 以内である。BH 2-1 は 3 段目、BH 3-1 は 2 段目に位置する。試験用試料は、BH 1-1, BH 1-2 および BH 2-1 の 3 つのボーリング孔と測線 A 上の 4～6 段目の法面表面から採取し、各種の室内試験により力学的性質や鉱物特性を確認した。BH 1-1 では、JIS A 1219 に従って標準貫入試験を実施し、搅乱試料を取得した。ただし、詳細なデータを得るために N 値の計測間隔は 0.5 m とした。BH 1-2 と BH 2-1 では、オールコアボーリングにより地表から約 10.0 m の深さまで不搅乱試料を採取した。測線 A 上の表層部の試料は、地表から 20 cm 程度の深さからスコップで採取した。なお、BH 3-1 は初回の追跡調査時に掘削した速度検層用の調査

弾性波探査²⁰⁾は、1970 年 ($t=2$), 1977 年 ($t=9$), 1984 年 ($t=16$), 2017 年 ($t=49$) に実施した。ハンマーで地震波を発生させ、図 2 に示す測線 A と B に沿う屈折波を観測することで、P 波と S 波の速度を求め、切土法面の剛性の分布を得た。各々の測線延長は 34.5 m であり、受振器を 1.5 m 間隔で配置して 24 成分の観測器を用いて屈折波を計測した。いずれの計測結果もはぎとり法解析 (萩原の方法)²⁰⁾と呼ばれる岩盤内の弾性波速度を求めるための層構造解析手法により弾性波速度の分布を図化したが、2017 年の結果についてはトモグラフィ解析²⁰⁾により弾性波速度の詳細な 2 次元等高線図も得た。なお、弾性波探査は降雨の少ない時期の晴天日に実施し、車輌通行による影響を除外するため、車輌通行のないタイミングで実施した。また、追跡調査は極力、過去の調査実施者が行い、人為的な差異を生じないよう留意した。

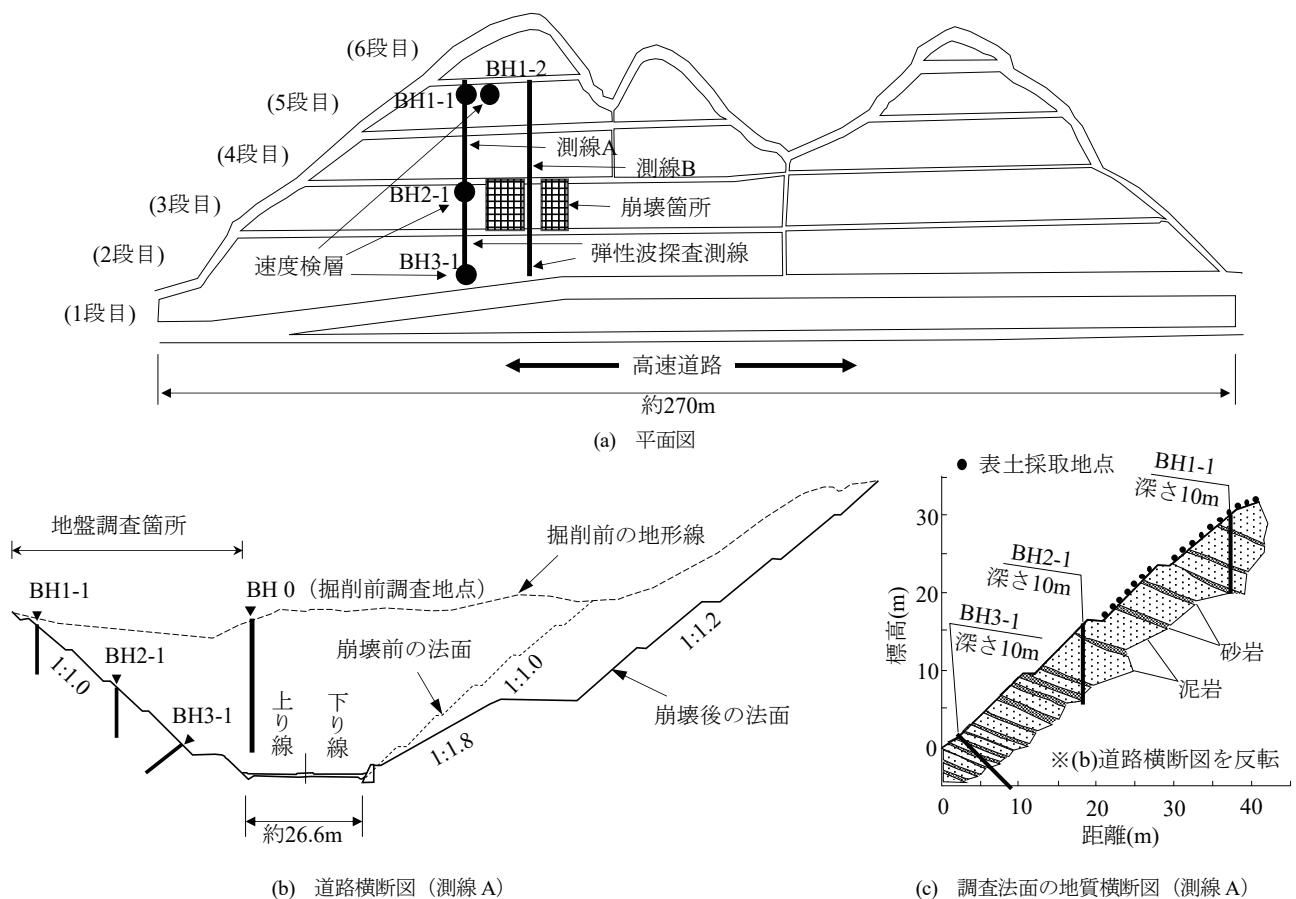
示す。当該地は、両切りで道路が建設された区間であり、調査法面は上り線側に位置する。法面段数は 6 段で、法面勾配は概ね 1:1.0 であり、植生により法面保護されている。地質は、新第三紀中新世相良層群の泥岩が優勢な砂岩泥岩互層であり、地層は(c)図に示すように受け盤構造である。調査法面は、降雨により 2013 年に表層の一部が崩壊した履歴がある。なお、下り線側の法面は流れ盤であり、法面内の断層の存在も影響して建設中に大規模な崩壊が三度発生したため、排土工や法面保護工が施されている¹⁵⁾。

図 3 調査法面の平面図、横断図、地質横断図

調査法面で建設前に行われた調査ボーリング BH 0 について図 3 (b)に位置、表 1 に柱状図に基づく土質区分や N 値の深度分布を示す。BH 0 は、測線 A と B の間のり尻付近において地表から鉛直方向に実施された。土質分類は、地表から 3 m まで茶～黄褐色化した粘土が主体で、自然含水比 W_n は 6~24 %、N 値は 15~48 である。一方、3 m 以深は、暗灰色の軟岩（泥岩）が確認されており、深さ約 10 m の自然含水比 W_n は 9 %程度、N 値は 62~124（70 以上は換算値）である。切土掘削前の地盤の状態は、地表から 3 m 程度は風化した泥岩であり、それ以深は新鮮な泥岩が存在していたと考えられる。

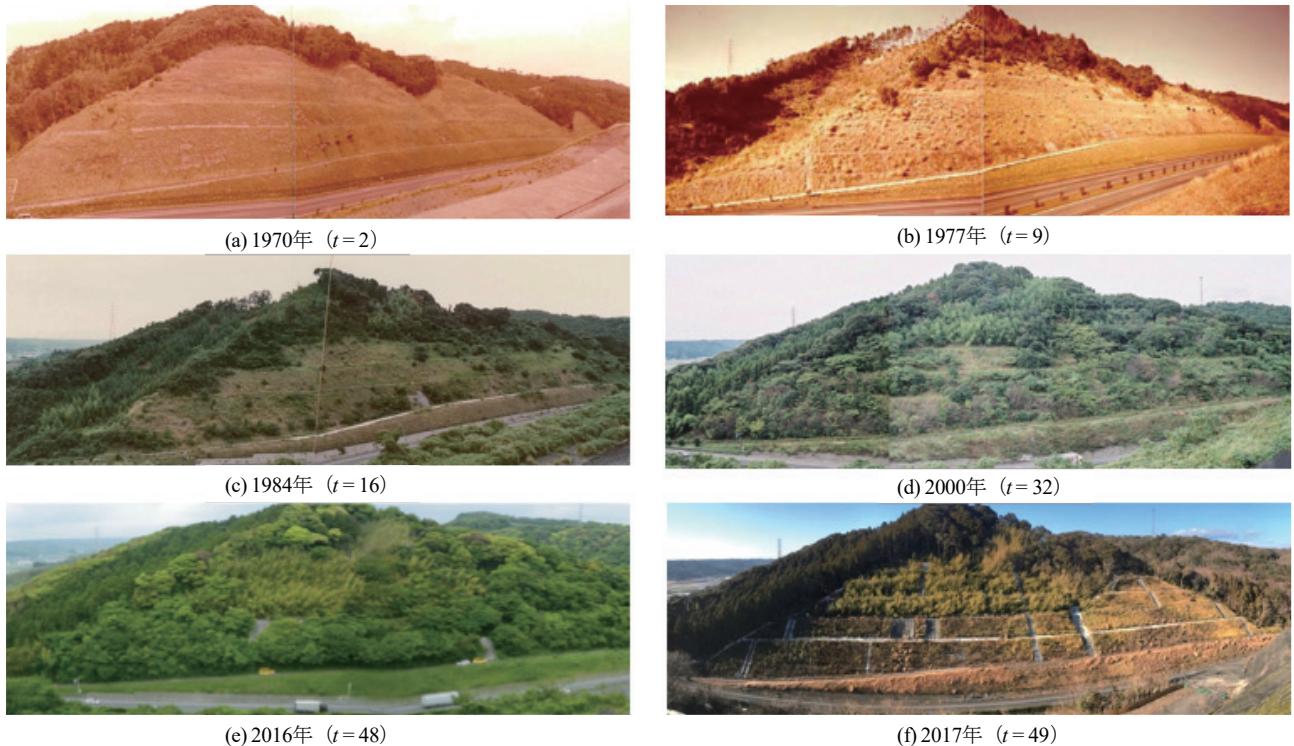
に撮影した調査法面の全景写真である。写真のように切土後、年月の経過とともに自然遷移による樹林化が進行している。樹木が根を張ることで表層地盤が補強される一方で、風化がさらに進行して軟質化していることも予想される。なお、2017 年には法面排水施設の更新工事のために樹木が伐採されたが、その後、植生は回復している。図 5 は、1984 年および 2017 年の調査時に撮影した法面表土とボーリングコアである。切土掘削直後の表層部の岩質区分は軟岩であったが 1984 年には角礫状または粘土状に変化しており、2017 年の調査時も同様の傾向であった。深度 2.10~3.05 m のボーリングコアは、わずかに亀裂を含むが、概ね棒状を呈する部分が多い。コアの亀裂面は褐色化しており風化の兆候が確認される。このように、調査法面で採取した試料からは切土掘削から約 50 年を経て地表から風化が深さ方向に明瞭に進行していることが確認された。

図 4 調査法面の全景写真

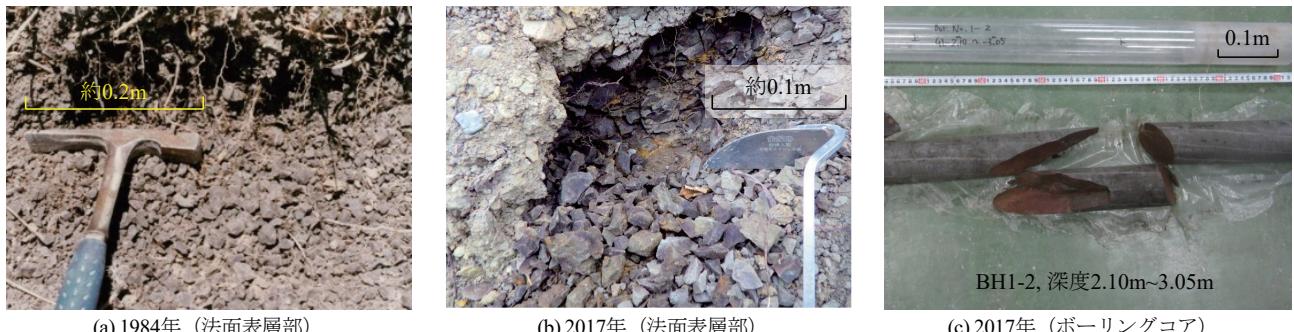
図 5 調査法面の表層部およびボーリングコア（地表から2.10～3.05 m）の状態

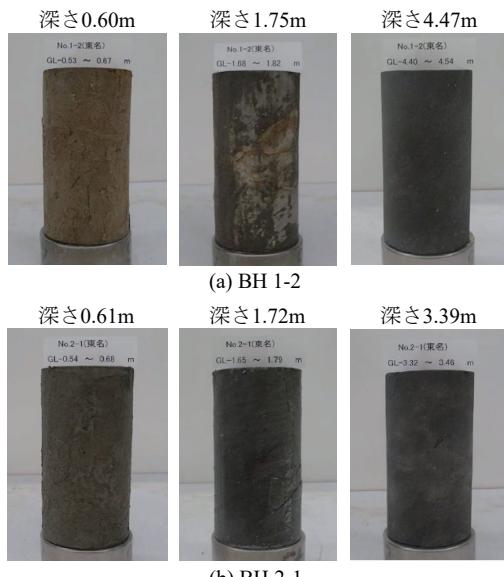
図 6 試験前の供試体

多段階三軸圧縮試験は、Kovari and Tisa²⁴⁾の方法に従って実施した。この試験は、一つの供試体に対して拘束応力を変化させて複数回のせん断を行うことにより強度定数 c , ϕ を得るものであり、亀裂の多い岩石試料など供試体を複数個、作製して試験を実施することが困難な場合に有効である。表4に試験条件を示す。供試体は、BH 1-2およびBH 2-1のボーリング試料から、強風化部、風化部、新鮮岩部の3箇所を選定した。強度定数はピーク時と残留時について求め、両者を比較した。図6にBH1-2およびBH2-1の供試体の写真を示す。供試体の状態は、BH1-2の深さ1.75m(風化部)の表面に若干色調の異なる部位が確認されるが、一様の泥岩で構成されており、亀裂の少ない状態である。また、風化の程度が強い浅部ほど供試体の色調は褐色を帯びている。なお、試験時の間隙圧係数B値は初期載荷時において0.95~1.0であり、飽和条件下でせん断試験を行った。

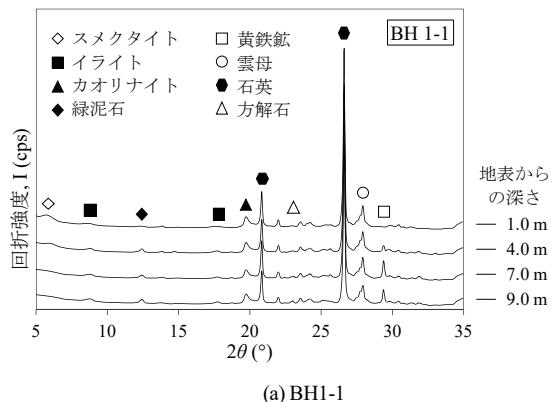
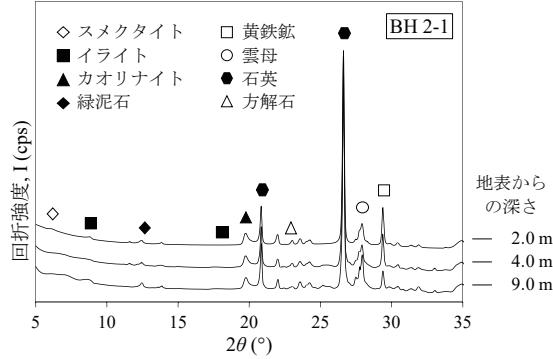
図 7 ポーリング孔深さ方向の XRD の結果

図 7 および図 8 にポーリング孔 BH 1-1, BH 2-1 および法面表層部で採取した土試料の XRD 回折パターンを示す。また、表 7～表 9 にポーリング孔 BH 1-1, BH 2-1 および法面表層部の鉱物分析の結果を示す。図 7 および図 8 より、調査法面を構成する泥岩が含有する鉱物は石英、雲母、イライト、カオリナイト、スメクタイト、緑泥石、方解石およ

より黄鉄鉱であった。石英と雲母の含有量は採取位置・深さによらず総じて高く、泥岩を構成する主要な鉱物と言える。表 7～表 9 に粘土鉱物の含有量をまとめた。

イライトとカオリナイトは、BH 1-1 では深さにより幾らか含有量が変化するものの、BH 2-1 や表土では概ね一様に存在しており、風化の影響を受けずに安定的に存在する鉱物といえる。

方解石と黄鉄鉱は、BH 1-1 (表 7) ではそれぞれ 1.5 m, 2.5 m 以深で連続的に存在するものの、それ以浅には存在しないことがわかつた。一方、BH 2-1 (表 8) では表層から深部まで含有した。表土 (表 9) では、法面の上段ほど含有量が少なく、ボーリング孔から採取した試料と調和的な傾向を示した。緑泥石は位置や深度によらず検出されたが、BH 1-1 の 2.0 m 以浅や地表の法面上段において含有量が少ないと傾向にあった。このように方解石や黄鉄鉱、緑泥石は化学的風化作用によって減少、あるいは消失することが確認された。

スメクタイトは、BH 1-1 (表 7) の 4.5 m 以浅、BH 2-1 (表 8) の 2.0 m 以浅および表土 (表 9) の含有量が顕著であった。すなわち、スメクタイトは風化作用によって別の鉱物から生成されていることが推察される。

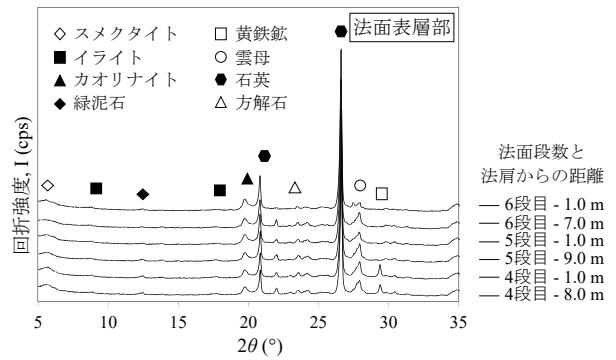
図 8 法面表土の XRD の結果

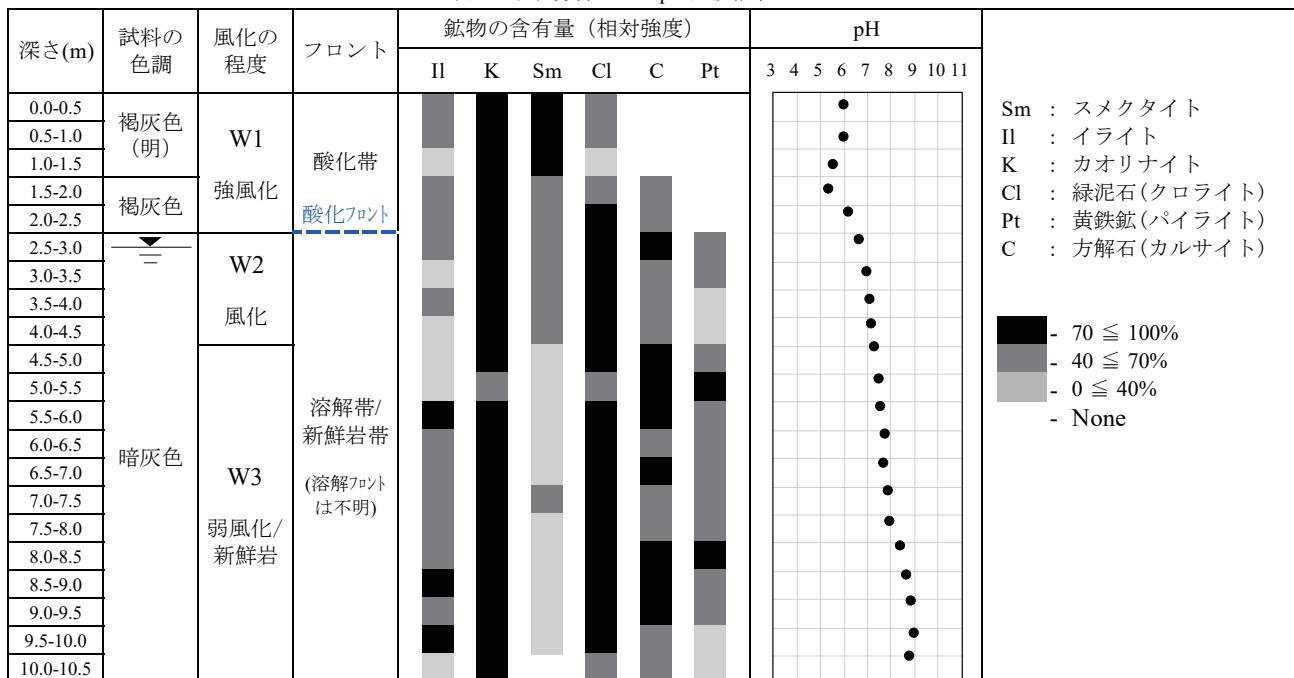
表 7 鉱物分析およびpH試験結果 BH 1-1

表 7～表 9 に BH 1-1, BH 2-1 および法面表層部の pH を示す。BH 1-1 (表 7) は 3.0 m 以浅で酸性、3.0 m 以深はアルカリ性であった。BH 2-1 (表 8) は、ボーリング孔の全体がアルカリ性を示した。法面表層部 (表 9) は、最上段 (6 段目) から 5 段目 3m までが酸性であり、それ以下は全てアルカリ性である。以上のことから pH は法面の上段ほど、また土被りが小さいほど小さい傾向があった。法面内部の液性が連続的に分布すると仮定すると、BH 1-1 の深さ 3.0 m あたりから法面表土 5 段目の上から 3.0 m あたりにかけて酸性とアルカリ性の境界が存在していると考えられる。

W1は褐色化が進み、風化の程度が強いゾーンで、ボーリング孔BH1-1の地表面から深さ2.5mまでの領域のようにスメクタイトの含有量は非常に高く、緑泥石の含有量は減少しており、既に方解石と黄鉄鉱の含有量は消失している。このゾーンは黄鉄鉱の溶解で硫酸が生成してpHが低く酸性になっており、泥岩の化学的風化が著しい「酸化帯」である。W2は風化の程度が中程度のゾーンで、例えばボーリング孔BH1-1の深さ2.5~4.0mの領域のように、褐色化が僅かに進むものの、緑泥石、方解石および黄鉄鉱が残存し、pHは中性からアルカリ性であった。W1とW2の境界は、酸性から中性に液性が変化することから酸化フロントと呼ばれる。W2は、それ以深の比較的、新鮮な泥岩層が広がるゾーンW3と比較して、方解石や黄鉄鉱が幾らか溶解していることが見て取れたが、「溶解帯」および溶解帯と新鮮岩の境界である「溶解フロント」を明確に指摘した自然斜面の調査事例³⁾に比べて溶解フロントは不明瞭であった。

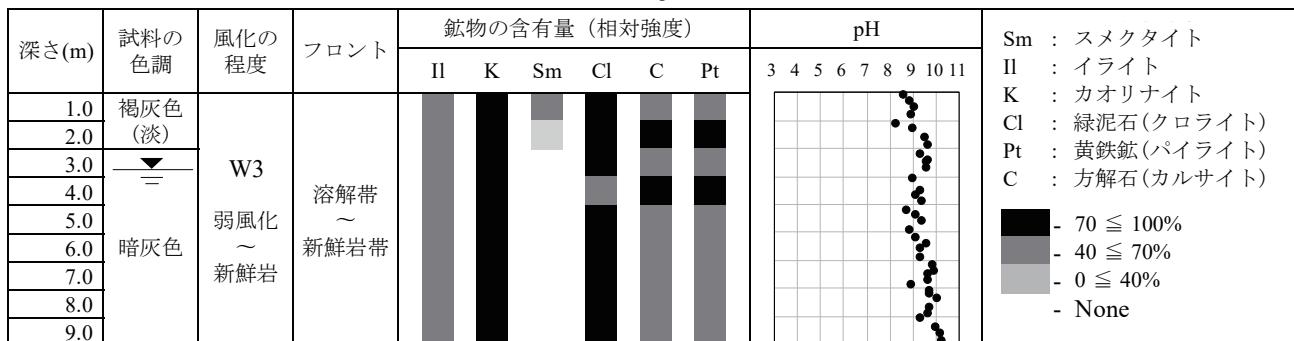
表 8 鉱物分析およびpH試験結果 BH 2-1

法面下方のBH2-1は、スメクタイトの含有量が表層付近において中程度以下であるものの、深さ方向に緑泥石、方解石、黄鉄鉱の含有量の有意な減少が見られず、pHは一様にアルカリ性であることからW3と区分される。

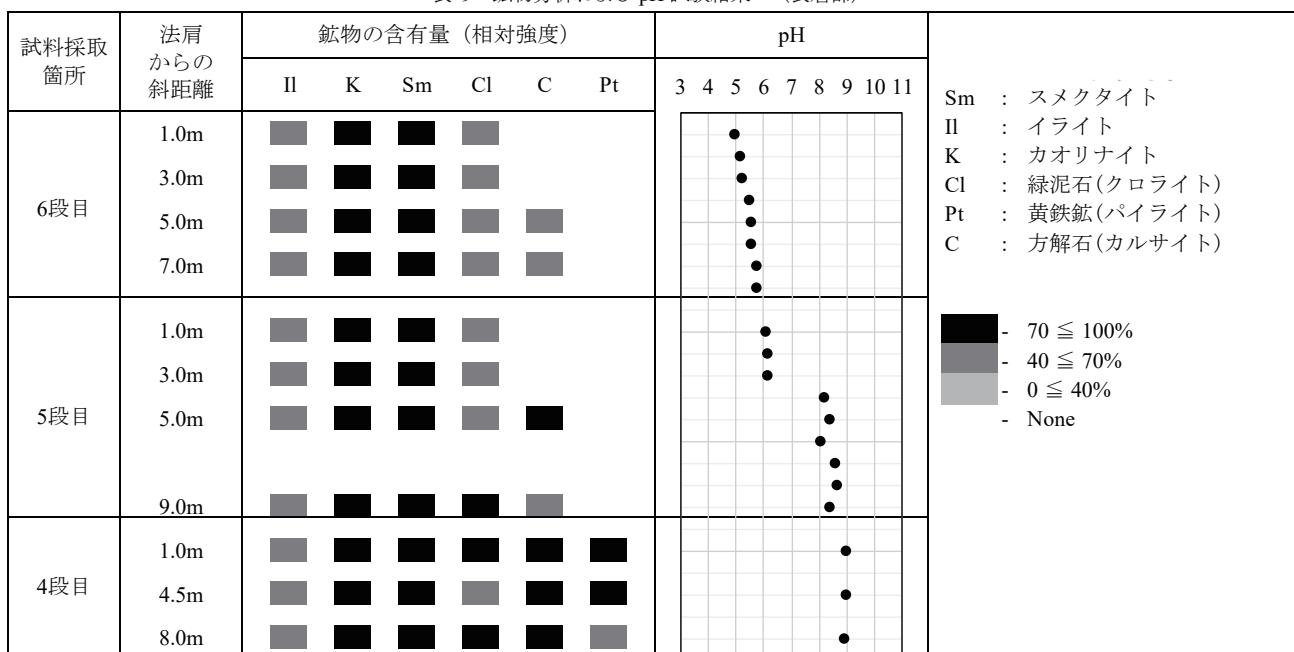
表 9 鉱物分析およびpH試験結果 (表層部)

法面表層部は、最上段(6段目)から5段目3mまでの範囲においてスメクタイトの含有量が多く、緑泥石の含有量は減少しており、既に方解石と黄鉄鉱は消失している。また、pHが5~6と小さく、明瞭に酸化している。このことから、法面上部の表層部は、BH1-1の地表面付近と同様に化学的風化が著しく、風化の程度がW1と区分される。法面5段目5m~9mの範囲は、スメクタイトの含有量が高く、黄鉄鉱の含有が確認されない一方で、pHは8~9程度の一様にアルカリ性であり、緑泥石や方解石の含有量の有意な減少が確認されないことから、風化の程度が中程度のW2と区分される。法面4段目は、BH2-1の地表面付近と同様に、pHは一様に9程度のアルカリ性であり、緑泥石、方解石および黄鉄鉱の含有量の有意な減少がみられないことからW3と区分される。

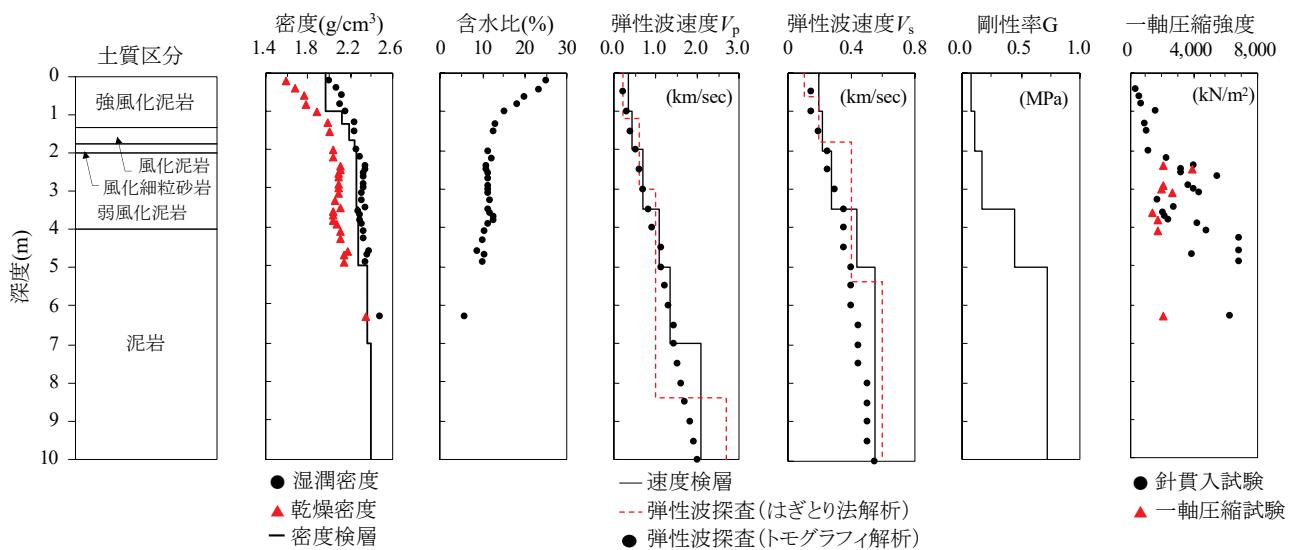
図9および図10に密度および含水比の試験結果を示す。湿潤密度および乾燥密度は、BH1-2とBH2-1で同様の傾向を示しており、深さ2.0~3.0m以深のW2およびW3では、値が一様に高く、W1では、地表に近いほど値が小さい。含水比も、BH1-2とBH2-1で同様の結果であり、深さ2.0~3.0m以深のW2およびW3では、値がほぼ一定であり、W1では、地表に近いほど高い。これは、泥岩の細粒化で、地盤の保水性が高まった影響と考える。

図9および図10に速度検層の結果を示す。BH1-2およびBH2-1における弾性波速度 V_p および V_s は、法面表面付近の値が小さく、深くなるに連れて値が大きくなる。 V_s と密度 ρ の関係式(3)から得られる剛性率 G は、切土法面の表面と深部の剛性の変化を表す。

図 9 物理特性に関する調査および試験の結果 (BH 1-2)

泥岩の強度は、一軸圧縮試験と針貫入試験により q_u を求めた。図9および図10により、風化の影響により地表から2.0m程度までの一軸圧縮強度が深部に対して大きく低下している。BH 1-2については、新鮮部の強度は4,000kN/m²程度以上であるのに対し、表層付近は約900kN/m²であり、強度が4分の1程度に低下している。BH 2-1についても同様に、新鮮部の強度は3,000kN/m²程度以上であるのに対し、表層付近は約600kN/m²であり、5分の1程度の強度低下している。なお、一軸圧縮試験の結果は、針貫入試験に対して全体的に小さい値を示した。これは、供試体整形時にひび割れが生じるなどして強度低下した可能性がある。

なお、図 9 に示すように一軸圧縮試験および針貫入試験で求めた一軸圧縮強度は、幾らかばらつきはあるものの深度 2.0m 以下の強風化部の一軸圧縮強度は 1,000 kN/m² 程度以下であり、深度とともに増加する傾向があった。これに対して、強風化帶から採取した土試料の三軸圧縮試験の破壊時応力から求めた一軸圧縮強度は 100 kN/m² 程度であり、一軸圧縮強度に比べてやや低い結果になった。これは一軸圧縮試験が自然含水比の試料に対して実施されたのに対して、三軸圧縮試験では供試体を飽和させて有効拘束応力を付与して実施したためと考える。

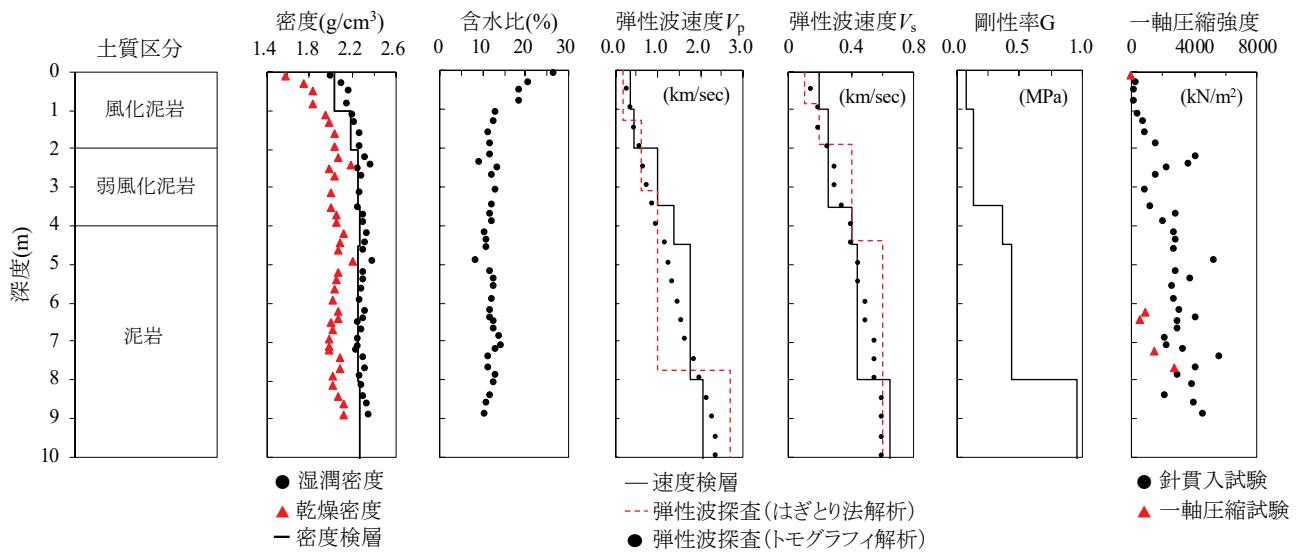
図 10 物理特性に関する調査および試験の結果 (BH 2-1)

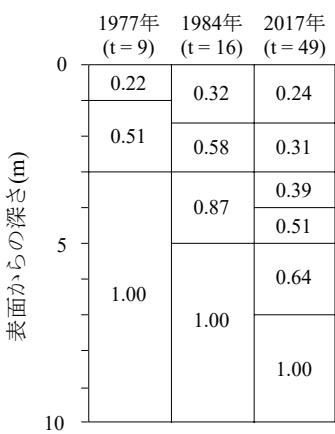
両ボーリング孔では、切土掘削による応力解放や乾湿繰り返し等の作用により徐々に風化が進行し、泥岩の剛性が表面部分(特に3.5m以浅)で大幅に低下した。図11に1977年(t=9)、1984年(t=16)、2017年(t=49)にBH3-1で実施した速度検層によって得られた弾性波速度比 V_p/V_0 の分布を示す。ここに、 V_0 は新鮮岩部の弾性波速度 V_p で

図 11 弹性波速度比 V_p/V_0 の経年変化 (速度検層 BH 3-1)

ある。 V_0 の経年変化はほとんどなく 1.8km/sec 程度であり、法面表層の V_p は V_0 の 2~3 割まで低下している。法面表面の低速度層には観測年によって値のばらつきがみられる

ものの、法面垂直方向の低速度域が経年に増加することがみてとれ、掘削から約 50 年の間に風化帯が発達していることがわかる。なお、多賀ら¹¹⁾が指摘するように図 11 に示した P 波速度は間隙水にも影響を受けるため、含水状態が経時に変化しやすい表層付近では計測時期によるばらつきを生じている。一方、法面から離れた深部は含水比の変動が小さいため、弾性波速度比の経年変化から風化帯の進展を見てとることができる。

法面の風化による亀裂の発達は、表層部分への水の侵入を容易にし、化学的風化を促進する可能性がある。BH1-2 表層部のように方解石が消失すると（表 7）、泥岩を多孔質にし³²⁾、上部の化学的風化をさらに促進する作用物質としても働く。また、地下水位よりも上部では、湿潤と乾燥の繰り返しが生じやすい環境にもなるため、乾湿繰り返し作用による泥岩の細粒化も進むと考えられる。約 50 年にわたる弾性波速度の漸進的な低下（図 11、図 12、図 13）は、これらのような風化が徐々に進行したことを示していると考えられる。以上のように、物理的風化と化学的風化は相互に関係し合いながら泥岩の状態を変化させている。

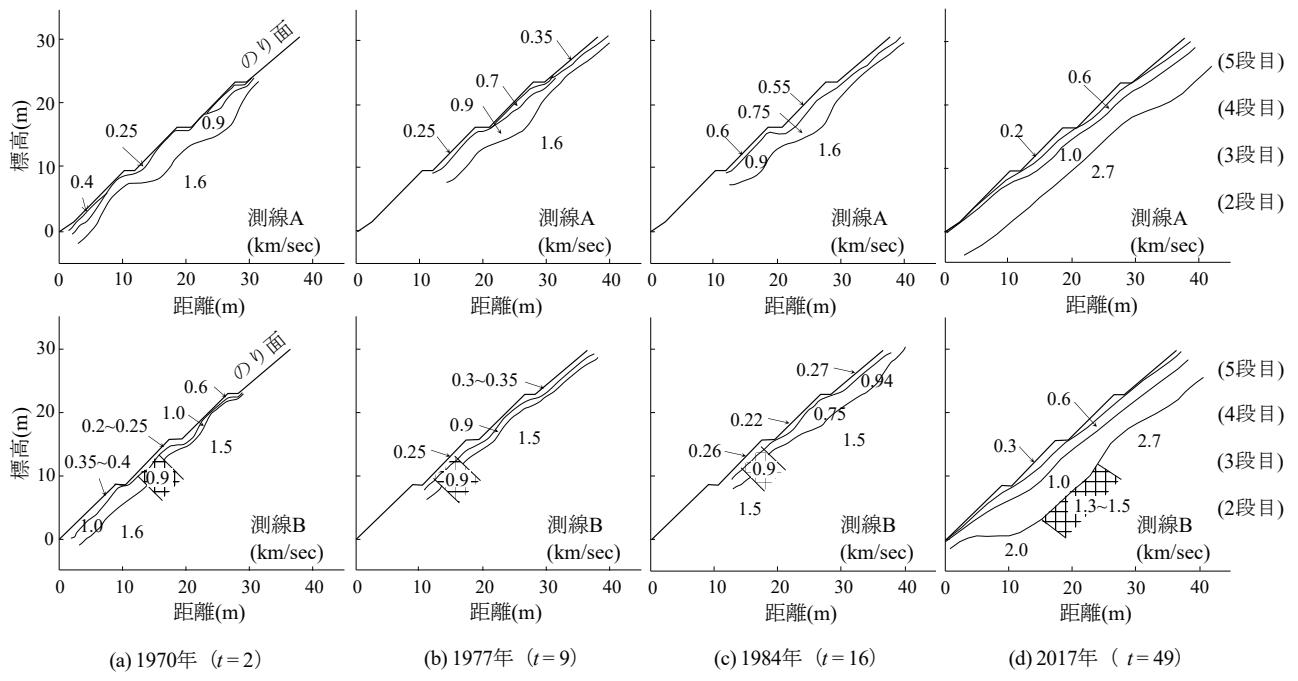
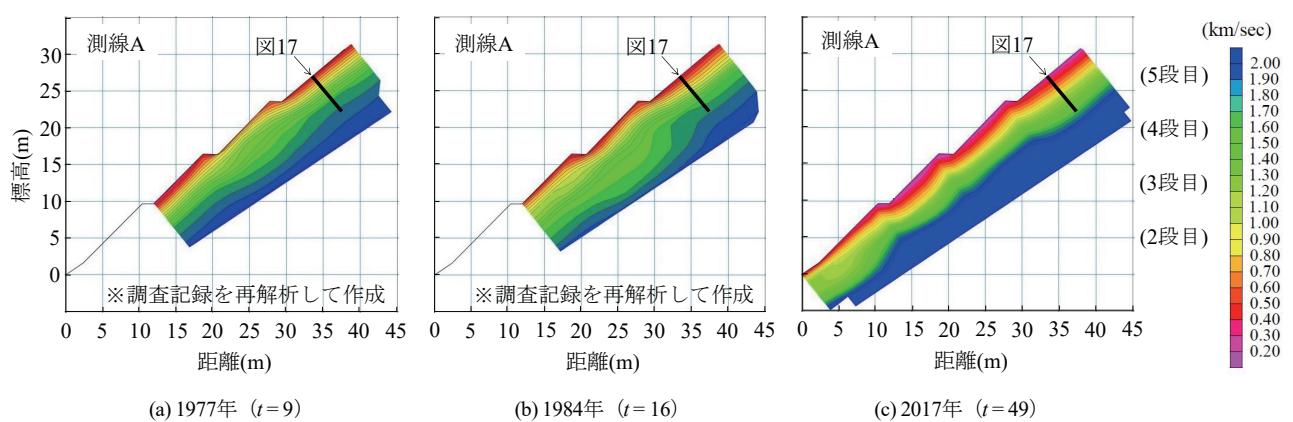
図 9 および図 10 に BH 1-2 および BH 2-1 に沿う弾性波速度 V_p および V_s を示す。これらは、2017 年のはぎとり法解析 (図 12(d)) およびトモグラフィ解析 (図 13(c)) の速度分布から調査孔に沿う速度を読み取ったものである。結果より、2 つの解析方法で得た結果にはやや差異があるものの、速度検層と同様な傾向を示した。図 12 に測線 A および B のはぎとり法解析による弾性波速度 V_p の分布を示す。これらは、1970 年 (t = 2), 1977 年 (t = 9), 1984 年

($t=16$), 2017年 ($t=49$) の調査結果である。結果より、速度層は法面に対してほぼ平行に分布しており、時間が経過とともに、法面表面から徐々に速度が低下することが見てとれる。また、測線Bの3段目には周囲よりも低速度な箇所(緩み域)を捉えている。2013年 ($t=45$) に発生した表層崩壊は、この局所的な低速度部の近傍で発生したものである。このように弾性波探査により法面を広範囲に調査することにより、局所的な弱部を把握することができる。図13はトモグラフィ解析により求めた測線Aにおける弾性波速度 V_p の2次元等高線図である。この図は、過去の弾性波探査データをトモグラフィ解析により再解析して求めたものである³⁴⁾。結果は、図12と同様に法面に平行して速度層が分布し、時間が経過するにつれて法面表面の弾性波速度が低下している。はぎとり法解析は3~4程度の速度層による評価であり、各層の速度値は観測年によって異なるのに対し(図12)、トモグラフィ解析は地下の断面をセルに分割して速度値を逆解析により求めるため、速度層を任意に細かく表示して観測結果を比較することができます。

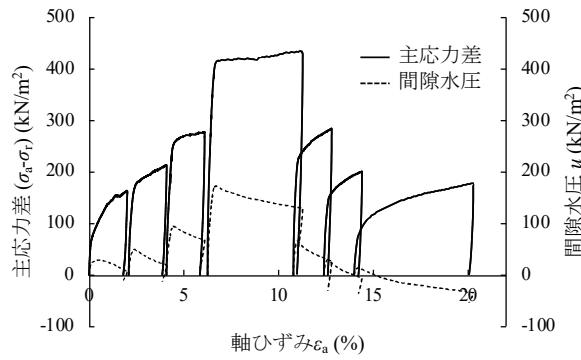
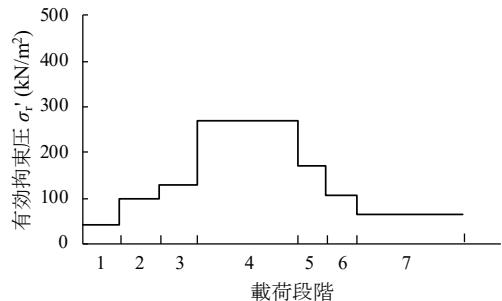
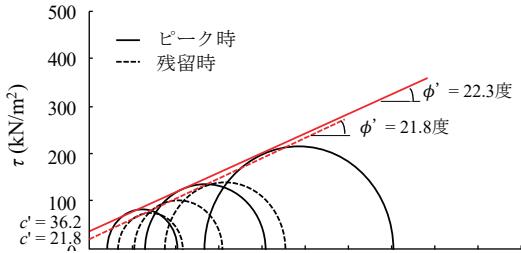
(a) 主応力差 ($\sigma_a - \sigma_r$) , 軸ひずみ ε_a , 間隙水圧 u の関係

(b) 各載荷段階における主応力差最大時の有効拘束圧 σ'_r

(c) ピーク時および残留時のせん断強度定数 (c' , ϕ')

図 14 多段階三軸圧縮試験の結果 (BH1-2 深さ 0.60m)

($\sigma_a - \sigma_r$), 軸ひずみ ε_a , 間隙水圧 u の関係は、(b) に示す有効拘束圧 σ'_r の条件で試験したものであり、4段階目の載荷時に主応力差がピークとなり、その後に軟化し、残留状態を迎えた。このとき、4段階目の載荷時に間隙水圧が最も卓越し、軟化とともに水圧が減少し、7段階目には負の間隙水圧が確認された。これらの傾向は、土被り（風化の程度）の違いによりピーク強度の大きさ等に定量的な違いがあるものの、風化部、弱風化部、新鮮岩部において概ね同じ傾向が確認された。(c) のピーク時および残留時のせん断強度定数 (c' , ϕ') は、多段階載荷によって得られた応力とひずみ、間隙水圧の関係から得た有効応力場の応力円により求めた。

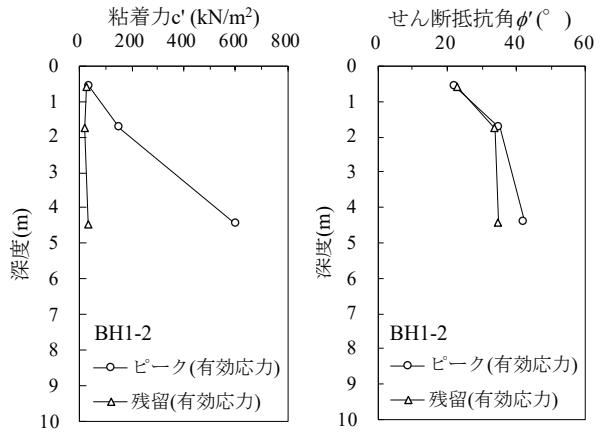
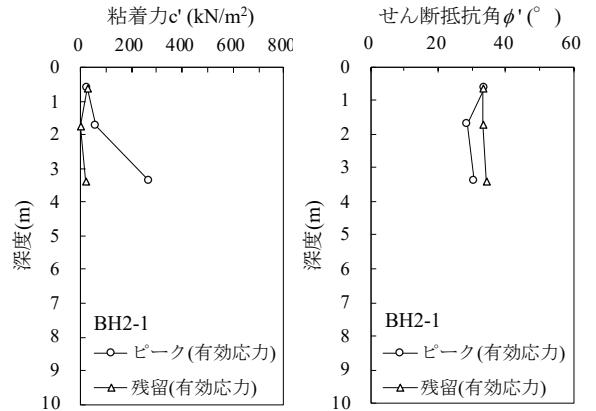
図 15 に多段階三軸圧縮試験 \overline{CU} のピーク時および残留時のせん断強度定数 (c' , ϕ') の深度分布を示す。ピーク時の粘着力 c' は、BH 1-2 および BH 2-1 はともに土被りに依存して値が大きく変化し、地表に近いほど値が小さい。例えば、BH 1-2 の弱風化部～新鮮部 (4.5 m) は $c' = 600$ kN/m² 程度であるのに対し、強風化部 (0.6m) では、残留

図 15 せん断強度定数 c' , ϕ' の深度分布

粘着力 c' と同程度の $c' = 36$ kN/m² 程度である。残留粘着力 c' については、土被りに依存した変化は見られず、 $c' = 20$ kN/m² 前後と小さい。一部、BH 2-1 の風化部 (1.7m) において、 $c' = 2.3$ kN/m² の弱部が確認された。

せん断抵抗角 ϕ' については、BH 1-2 の弱風化部～新鮮部 (4.5 m) が 40° 程度、風化部の (1.75m) が 35° 程度、強風化部 (0.6m) が 23° 程度であり、風化の程度が大きい表面付近はせん断抵抗角 ϕ' の低下が著しい。一方、BH 2-1 は、弱風化部 (3.4m) から風化部 (0.6m) のどの深さも 30°～35° 程度であり、あまり値が変化しない。BH 1-2 強風化部のせん断抵抗角 ϕ' の低下は、化学的風化の進行による黄鉄鉱と方解石の消失やスメクタイトの含有量の増加が関係していると考えられる。

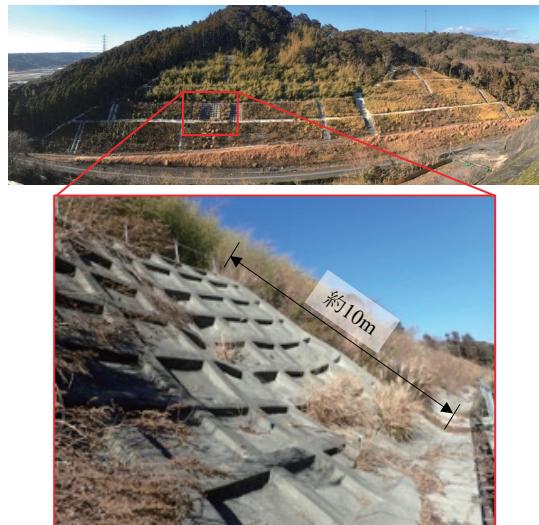
図 16 表層崩壊箇所（2013年）の現状

泥岩の風化に関する既往の研究では，切土法面の酸化帶は地すべりを引き起こす可能性があることや^{3) 38)}，泥岩斜面のすべり面におけるスメクタイトの存在⁹⁾が指摘されており，本論文の化学的風化に関する検討結果と調和的な部分がある。2013 年には調査法面において表層崩壊が生じており（図 3(a)，図 16），風化による強度低下が影響していると考えられる。そこで，2017 年に実施した地盤調査で取得した崩壊地周辺の地盤のせん断強度定数をもとに風化が法面安定へ与える影響を検討した。安定評価には，地下水位の影響を考慮した簡便な表層崩壊モデル³⁹⁾を使

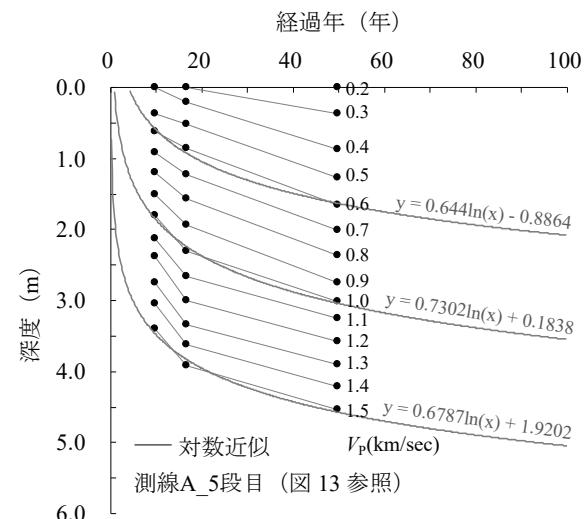
図 17 速度層の深さの経年変化

風化による法面安定を議論するには，切土法面の風化の影響を評価し，法面の不安定化を予測する必要がある。そこで，調査法面の建設直後から約 50 年にわたり継続して取得した弾性波速度データにより風化進行速度を分析した。図 17 に A 測線 5 段目における速度層の深さの経年変化を示す。速度層の深さは，各法面の中央位置における法面垂直方向の深さである。結果より，速度層の深さは，切土掘削から 20 年程度までの変化量が大きく，徐々に小さくなる傾向がみられる。藤原ら¹²⁾が風化帯として評価する $V_p=1.0 \text{ km/sec}$ の速度層の深さは，2017 年時点で約 3.0m の深さにあり，1977～1984 年の約 7 年間で 7.4cm/年，1984～2017 年の約 33 年間で 2.2cm/年の速度で深部へ移動した。また，対数近似で外挿した結果より，調査法面は今後も徐々に風化が進むことが予想された。2017 年の調査では弾性波速度 V_p と採取試料の一軸圧縮強度には強い相関があることを確認していることから³⁷⁾，風化による弾性波速度の変化を知ることにより，法面の不安定化を予測できる可能性がある。今後，弾性波速度から法面の安定を評価する方法を検討するとともに，他の追跡調査箇所についても同様の方法で風化の経年変化を分析することにより，様々な地質に対して風化の影響を把握することができると考えられる。

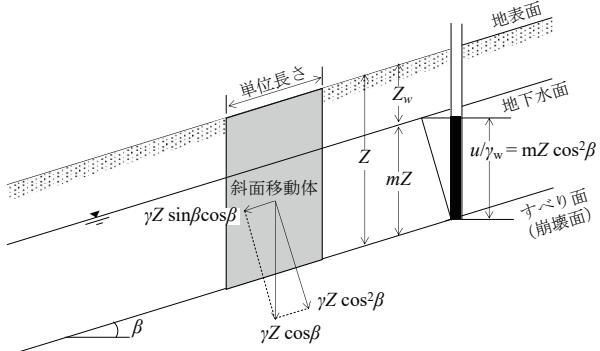
図 18 表層崩壊の安定モデル（文献39）に加筆

用した。図 18 に表層崩壊モデルの概念を示す。また，式(4)に安定評価に用いた計算式を示す。

$$F_s = \frac{S}{T} = \frac{c' + (\gamma - m\gamma_w)Z \cos^2 \beta \tan \phi'}{\gamma Z \cos \beta \sin \beta} \quad (4)$$

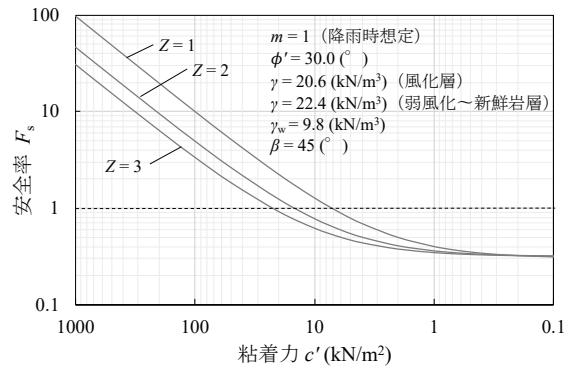
図 19 粘着力 c' と安全率 F_s の関係

安定計算は，BH 2-1 の採取試料に対して行った土質試験や力学試験の結果をもとに設定した。風化の影響は，粘着力 c' が低下するものとし，1,000 kN/m^2 から 0.1 kN/m^2 まで段階的に値を低下させた。せん断抵抗角 ϕ' は，泥岩の乾湿繰返し時の ϕ' はほとんど変化しないという知見から⁴⁰⁾，BH 1-2 の多段階三軸圧縮試験結果を参考に 30° とした。すべり土塊は，風化した泥岩の密度や含水比の影響を考慮して，風化層とそれ以深の弱風化から新鮮岩の層の 2 層構成とした。それぞれの土の単位体積重量 γ は，風化層が $20.6 \text{ kN}/\text{m}^3$ ，弱風化～新鮮岩層が $22.4 \text{ kN}/\text{m}^3$ とした。また，水の単位体積重量は $9.8 \text{ kN}/\text{m}^3$ とした。地下水位の高さを表すパラメータ m は，集中降雨時に崩壊が発生したことから $m = 1$ とした。図 19 に安定計算により算出した土の粘着力 c' と安全率 F_s の関係を示す。粘着力 c' を変化させた計算では，すべり面深さ Z が小さいほど，不安定化する（安全率 F_s が 1 未満となる）際の粘着力 c' が小さい。風化は法面表面から進行し，掘削直後から物理的風化の影響を受けて時間の経過とともに強度を低下させるとともに，その影響は法面深部へ伝播することから，風化しやすい岩で構成された切土法面では，深いすべりの崩壊だけでなく，掘削当初は表層地盤の風化による崩壊に注意する必要がある。今回の計算結果より，2013 年に生じた表層崩壊は，

すべり深さが約 1m 程度であったことから、粘着力は 7 kN/m² 程度未満であったと考えられる。実際に、BH 2-1 の試料で実施した多段階三軸圧縮試験や崩壊地周辺で行われたベーンコーンせん断試験⁴¹⁾において同程度の値が確認されている。以上より、対象とする地盤のせん断抵抗角や物性値によるが、切土法面の表層に形成される風化層の粘着力の低下具合を知ることで風化層の崩壊可能性を概略的に知ることができる。なお、法面安定には、法面勾配の要素も影響が大きい。一般に、切土法面の設計施工では現地の地質条件に応じた標準法面勾配を採用し⁴²⁾、風化の影響が想定される場合にはコンクリート等による法面保護を行うが⁴³⁾、場合によっては将来の風化の影響を考慮して法面勾配を緩くすることも考えられる。
