トンネル掘削に伴うリスクの抽出

栗尾バイパス トンネル技術検討委員会の議題として、以降に示す 4 つのテーマを提案する。

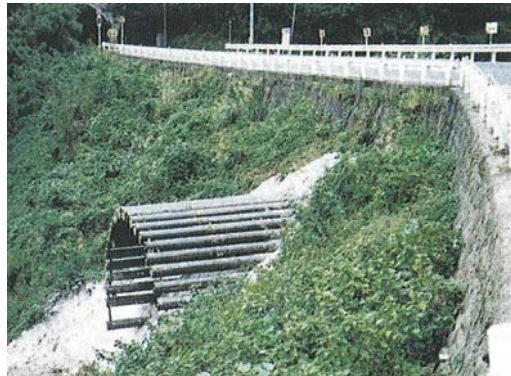
終点側坑口部は現国道直下で**土被りが5.5m程度**と薄く、道路交通を通しながらの施工となる。右側に予想されるリスクと現在検討している対策を記述する。

- 大雨の影響により、7/3(土)に終点側坑口から約20m離れた地点で、また7/15(木)には坑口から約10m離れた国道162号線の路肩が崩落した。また、終点側坑口の右上部に沢水の排水が存在することから、終点側坑口上部の表土、崖錘部はルーズな状態であることが推定される。
- 現設計は坑口直上のボーリングデータより、表土および崖錘部がルーズな状態であることを想定していない。パイプルーフの剛性で土圧に抵抗する設計であり、鋼管間からの地山の剥落や抜け落ちは想定していない。

- ①パイプルーフ自体の掘削で**地山に緩みが生じ、国道が沈下するリスク**が懸念される。
- ②パイプルーフ上部の表土および崖錘部がルーズな状態である場合、パイプルーフ（鋼管φ318.5、断面周方向に611～795mmピッチ）の**鋼管の間から地山の剥落・抜け落ちが生じ、国道が沈下するリスク**が懸念される。

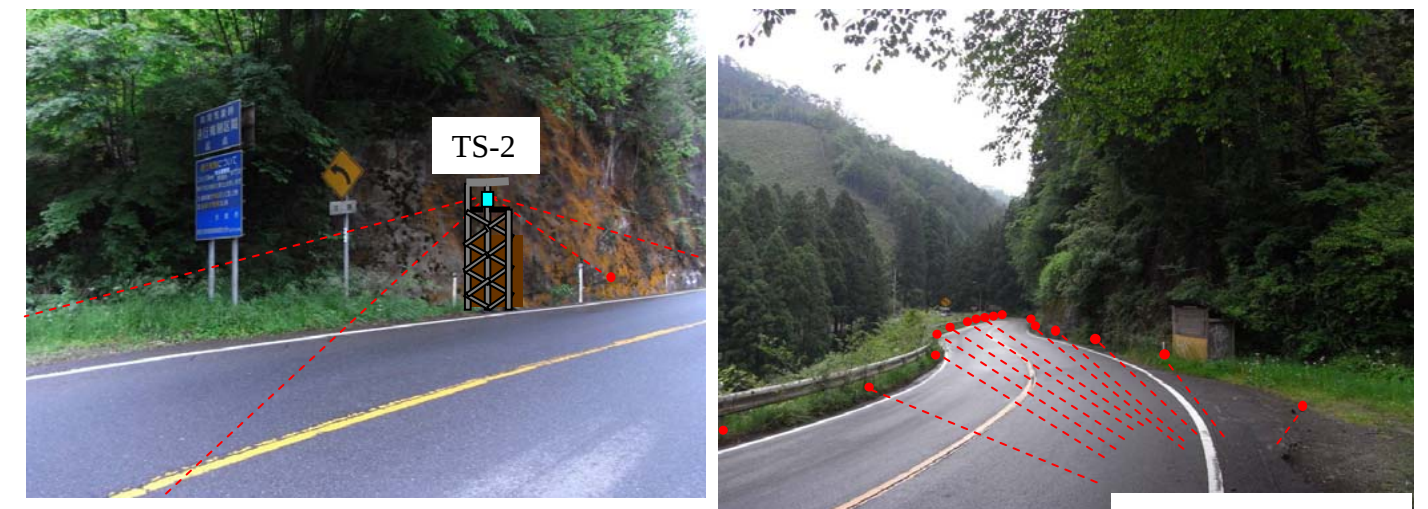
#### 【計測イメージ】

- 国道直下でのトンネル掘削を昼夜で実施するため、国道の沈下の計測は**自動光波測距システムやGPSなどを用いて24時間リアルタイムに計測**する。（現設計は、定点観測、手動観測）また、**管理基準値を設定**し基準値を超過した場合の対策工も事前に決定しておく。
- パイプルーフの応力を計測**し、パイプルーフの健全性を常時確認する。

TS-2&Webカメラ

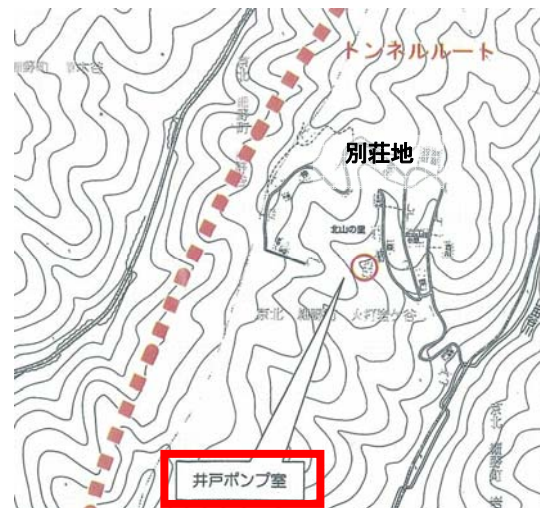
別荘地平面図

当該トンネルの計画ルートには、別荘地(北山の里)や関西電力(株)の構造物が近接している。

別荘地は生活用水として井戸を利用しており、関西電力(株)京北開閉所は生活用水および飲料水として沢水から取水している。別荘地の井戸および関西電力(株)の沢水は、「水文学的方法による渇水影響範囲」に該当するため、トンネル掘削に伴い、**水位低下および水枯れのリスク**が懸念される。
